L'embut et les inondations du poljé de Caussols (Alpes-Maritimes, France)

Caussols ponor and poljé flooding (Alpes-Maritimes, France)

GUILLAUME TENNEVIN¹

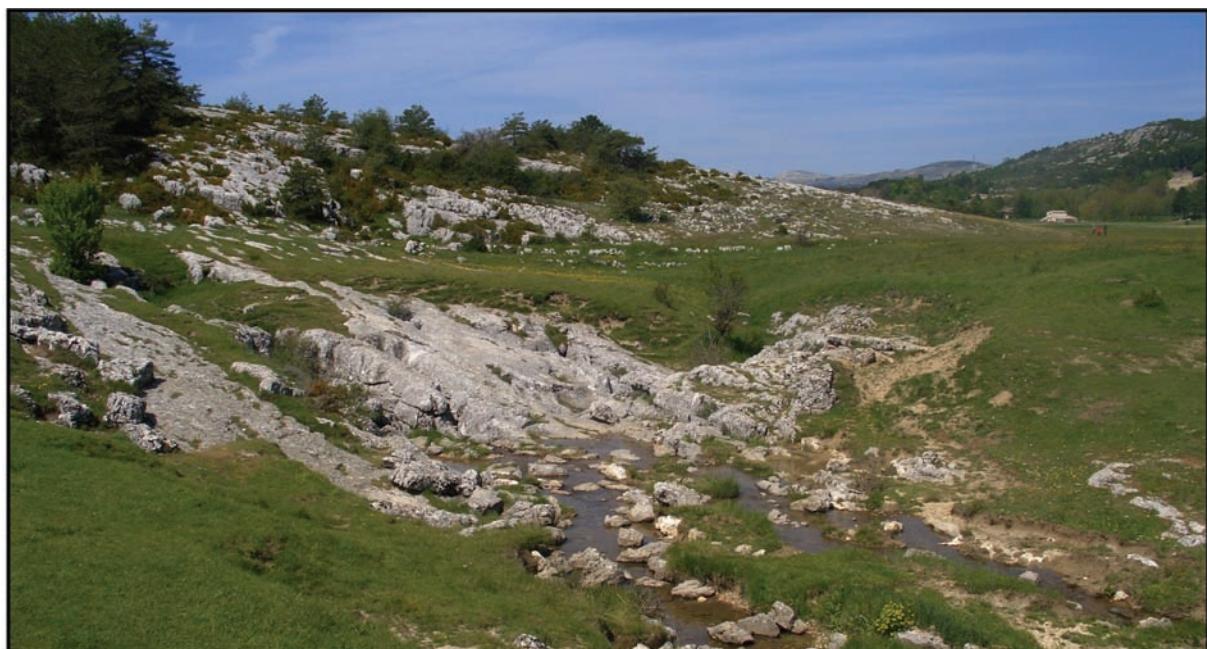
Figure 1 : L'embut de Caussols. Vue vers l'ouest. Photographie : G.Tennevin, 2009.

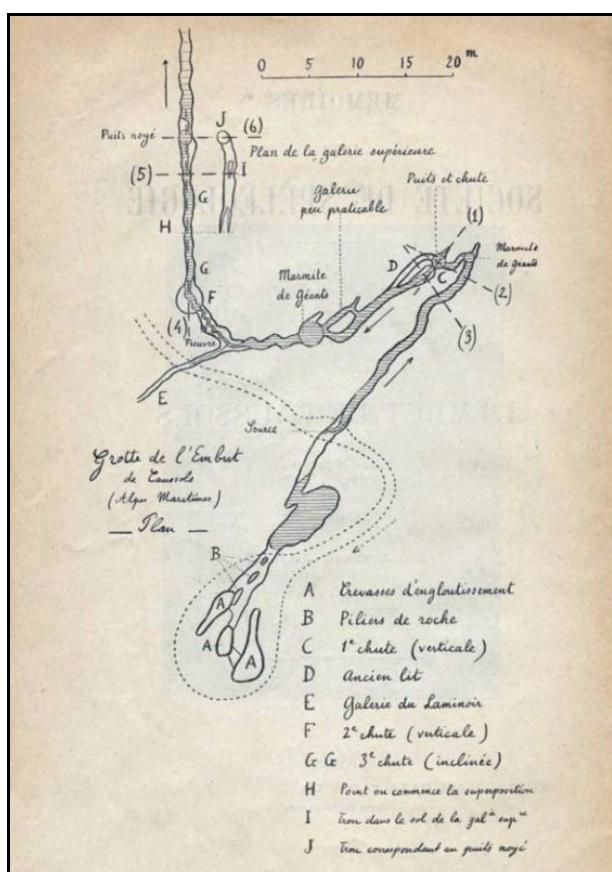
Figure 3 : Topographie de l'embut de Caussols (A.Janet, 1898).

Les premières traces écrites sont l'œuvre d'Alfred Janet, qui, en décembre 1892, explore la cavité jusqu'à 10 mètres de profondeur à la lueur de la bougie. Il y reviendra en 1893, 1895 puis 1897 et nous laissera la première topographie et les premières coupes de la cavité (fig. 3).

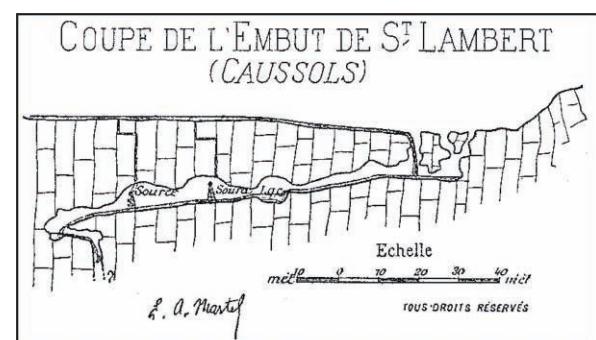
Figure 4 : Coupe de l'embut de Caussols (E.A. Martel, 1928).

Edouard Alfred Martel, le père de la spéléologie moderne française, y fait une brève incursion en 1893 mais doit rebrousser chemin en raison de la violence des eaux qui s'y infiltrent. Il en parle dans son ouvrage « Les Abîmes », paru en 1894 puis dans « La France ignorée », parue en 1928 (fig. 4).

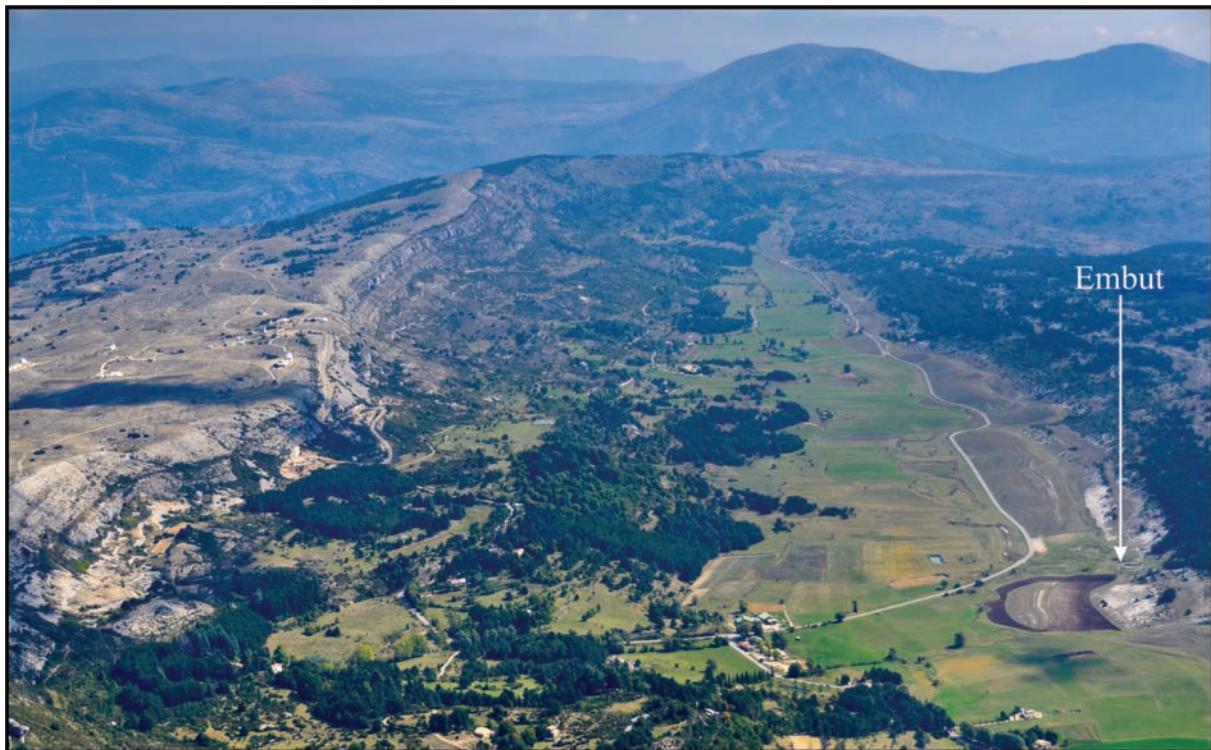
Figure 7 : Le poljé de Caussols (vaste dépression fermée). Vue vers l'est. Photographie : A. Girard, 2011.

Un poljé (plaine en slave) est une dépression de taille variable, présentant un fond généralement plat (fig. 7) et dans laquelle les écoulements de surface sont absorbés par une ou plusieurs cavités naturelles appelées ponors. Ponor et poljé sont des composantes caractéristiques du karst (modèle lié à la dissolution du calcaire). Le terme « embut » vient du latin *embuere*, qui veut dire absorber. En provençal, « *embut* » ou « *imbut* » signifie entonnoir.

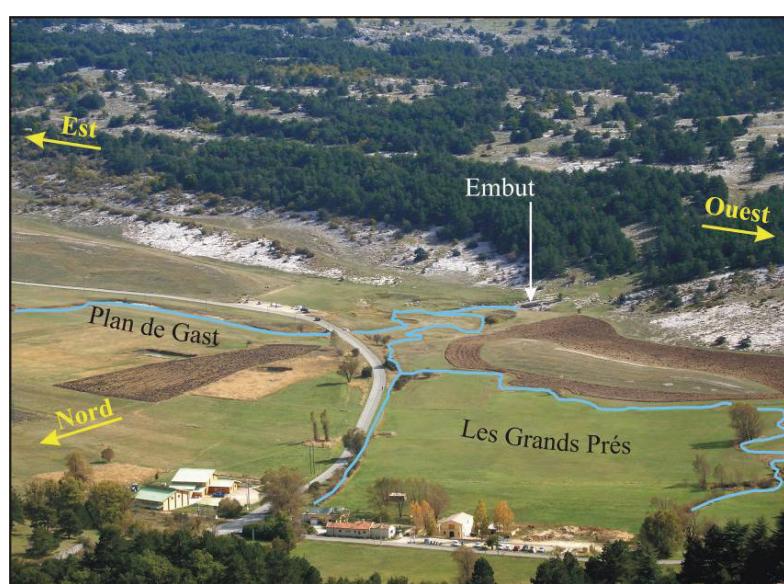
Le poljé de Caussols est drainé par trois ruisseaux qui convergent vers l'embut (fig. 8) :

- issu de l'est : le ruisseau du vallon du Plan de Gast, temporaire, draine la partie est du Plan de Gast,

- issu de l'ouest : le ruisseau du vallon de Saint Lambert, temporaire, draine notamment les eaux des sources de Saint Lambert et surtout celles de la Celle,

- issu du nord : le ruisseau du vallon de Bon Pré, pérenne, draine les eaux de la source Castel-Bon Pré et de Cresp.

Figure 8 : Ruisseaux pérennes et temporaires drainés par l'embut de Caussols. Photographie : G. Tennevin, 2011.

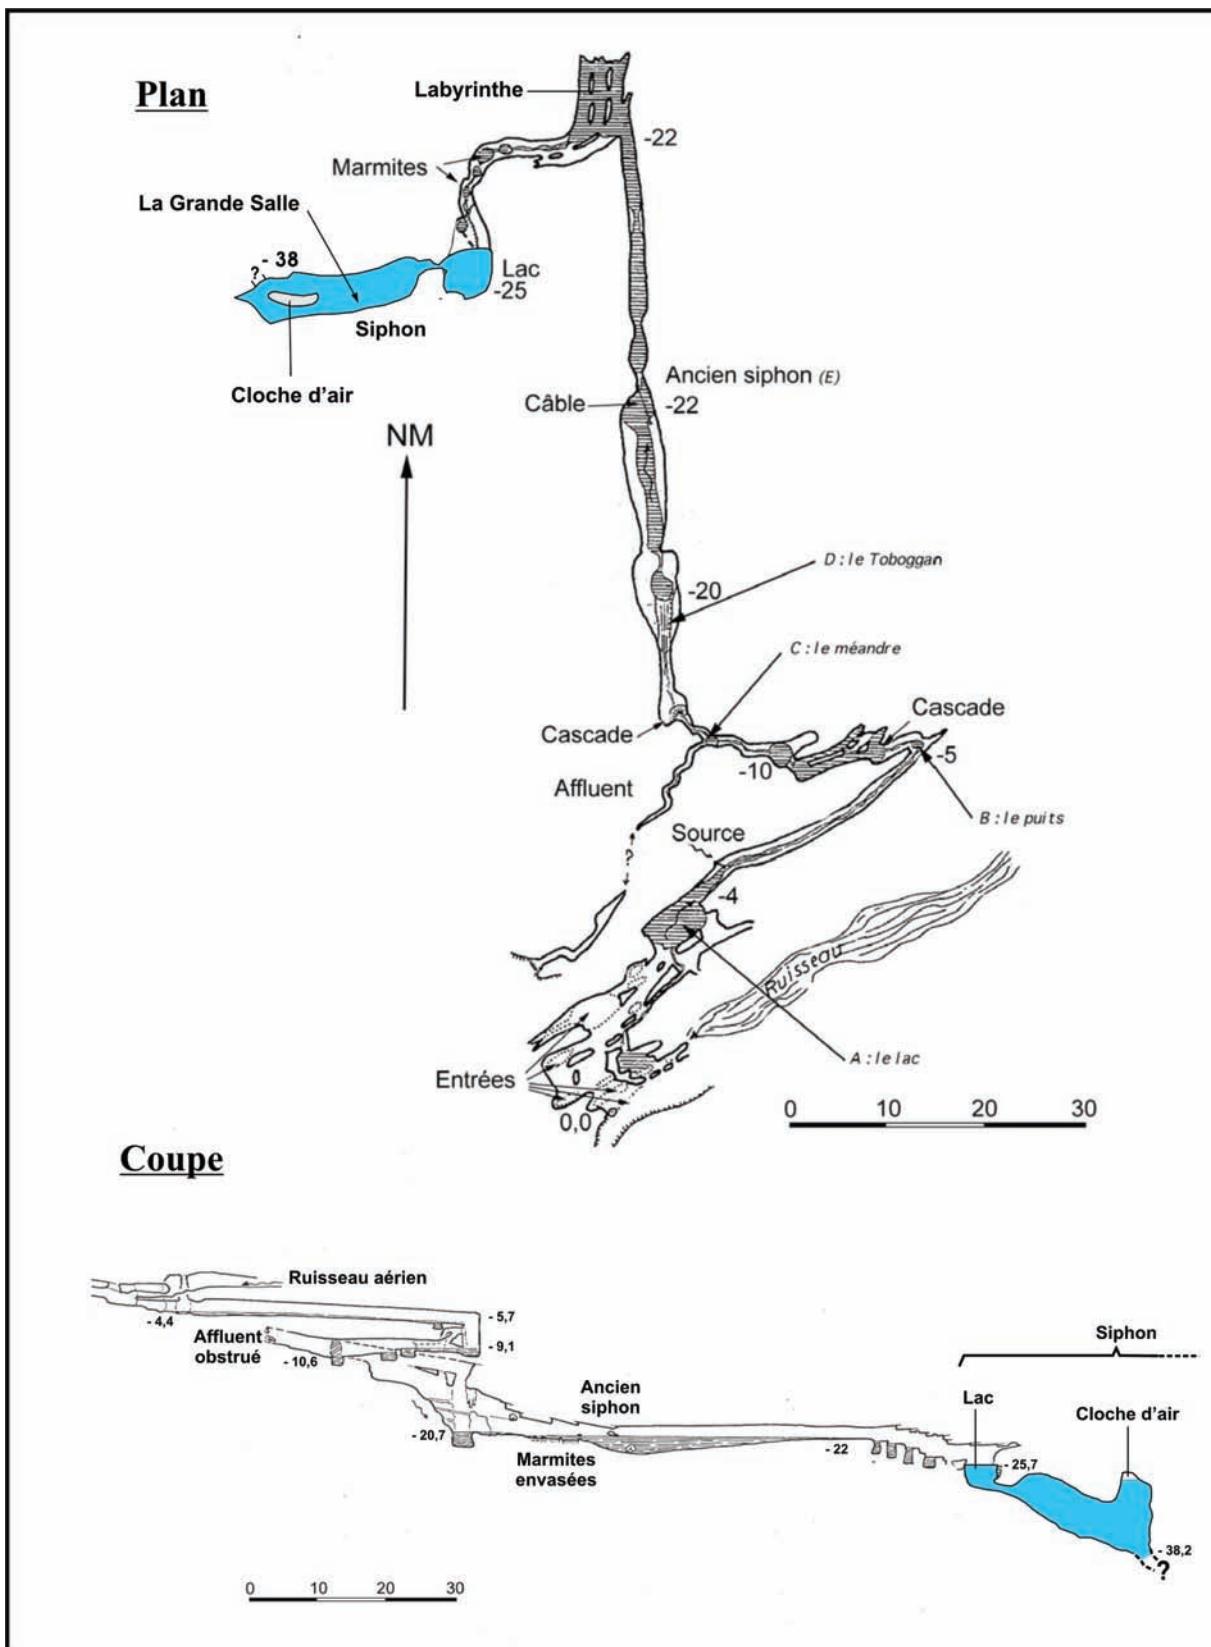
Figure 9 : Plan et coupe du réseau de l'embut de Caussols. Jusqu'au lac : Y.Créach, 1962-65. Plan et coupe du siphon d'après croquis F. Poggia, 1981. Profondeurs et orientation du siphon d'après indications du rapport F. Schirra, 2006. Dessin : G. Tennevin, 2010.

L'embut de Caussols est une cavité se développant principalement vers le nord sur 240 m environ et atteignant la profondeur de -38 m sous la surface (partie connue, figures 9 et 10). Elle est répertoriée sous le numéro 37A dans l'Inventaire spéléologique départemental.

L'entrée de l'embut est constituée par plusieurs orifices dans le lapiaz (surface calcaire creusée de cannelures ou de rigoles) entre les cotes 1072 et 1069,35 m NGF. Le réseau s'organise en une galerie unique à -4 m et se développe sur une trentaine de mètres en direction du nord-est jusqu'à un puits (point B sur la fig. 9).

Le réseau s'oriente ensuite vers l'ouest sur 25 m et atteint la cote -10 m. On passe une première cascade puis devant un affluent (C) en rive gauche orienté SW-NE. Une seconde cascade permet d'accéder à une longue galerie de 70 m environ, calée sur une fracture orientée N350, et se développant entre les cotes -13 et -22 m. Sur ce linéaire, on franchit le «Toboggan» (D) jusqu'à la cote -20 puis la galerie s'horizontalise et se trouve partiellement noyée. Passant l'ancien siphon (E), franchissable par une ouverture artificielle, la cavité se développe encore 35 m vers le Nord puis s'approfondit de nouveau. L'approfondissement de la cavité est rendu nécessaire à cet endroit (Labyrinthe) par la présence proche (au-dessus) des marnes néocomiennes (fig. 13, coupe C).

La galerie s'oriente alors est-ouest sur 10 m puis nord-sud sur 10 m également. De nombreuses marmites jalonnent ce linéaire. La galerie débouche enfin sur une belle salle et un lac à -25 m. La partie connue de la cavité s'achève sur un siphon (non franchi) d'une vingtaine de mètres de longueur et de 13 m de profondeur environ (développement vers l'ouest d'après un croquis de F. Schirra, 2006).

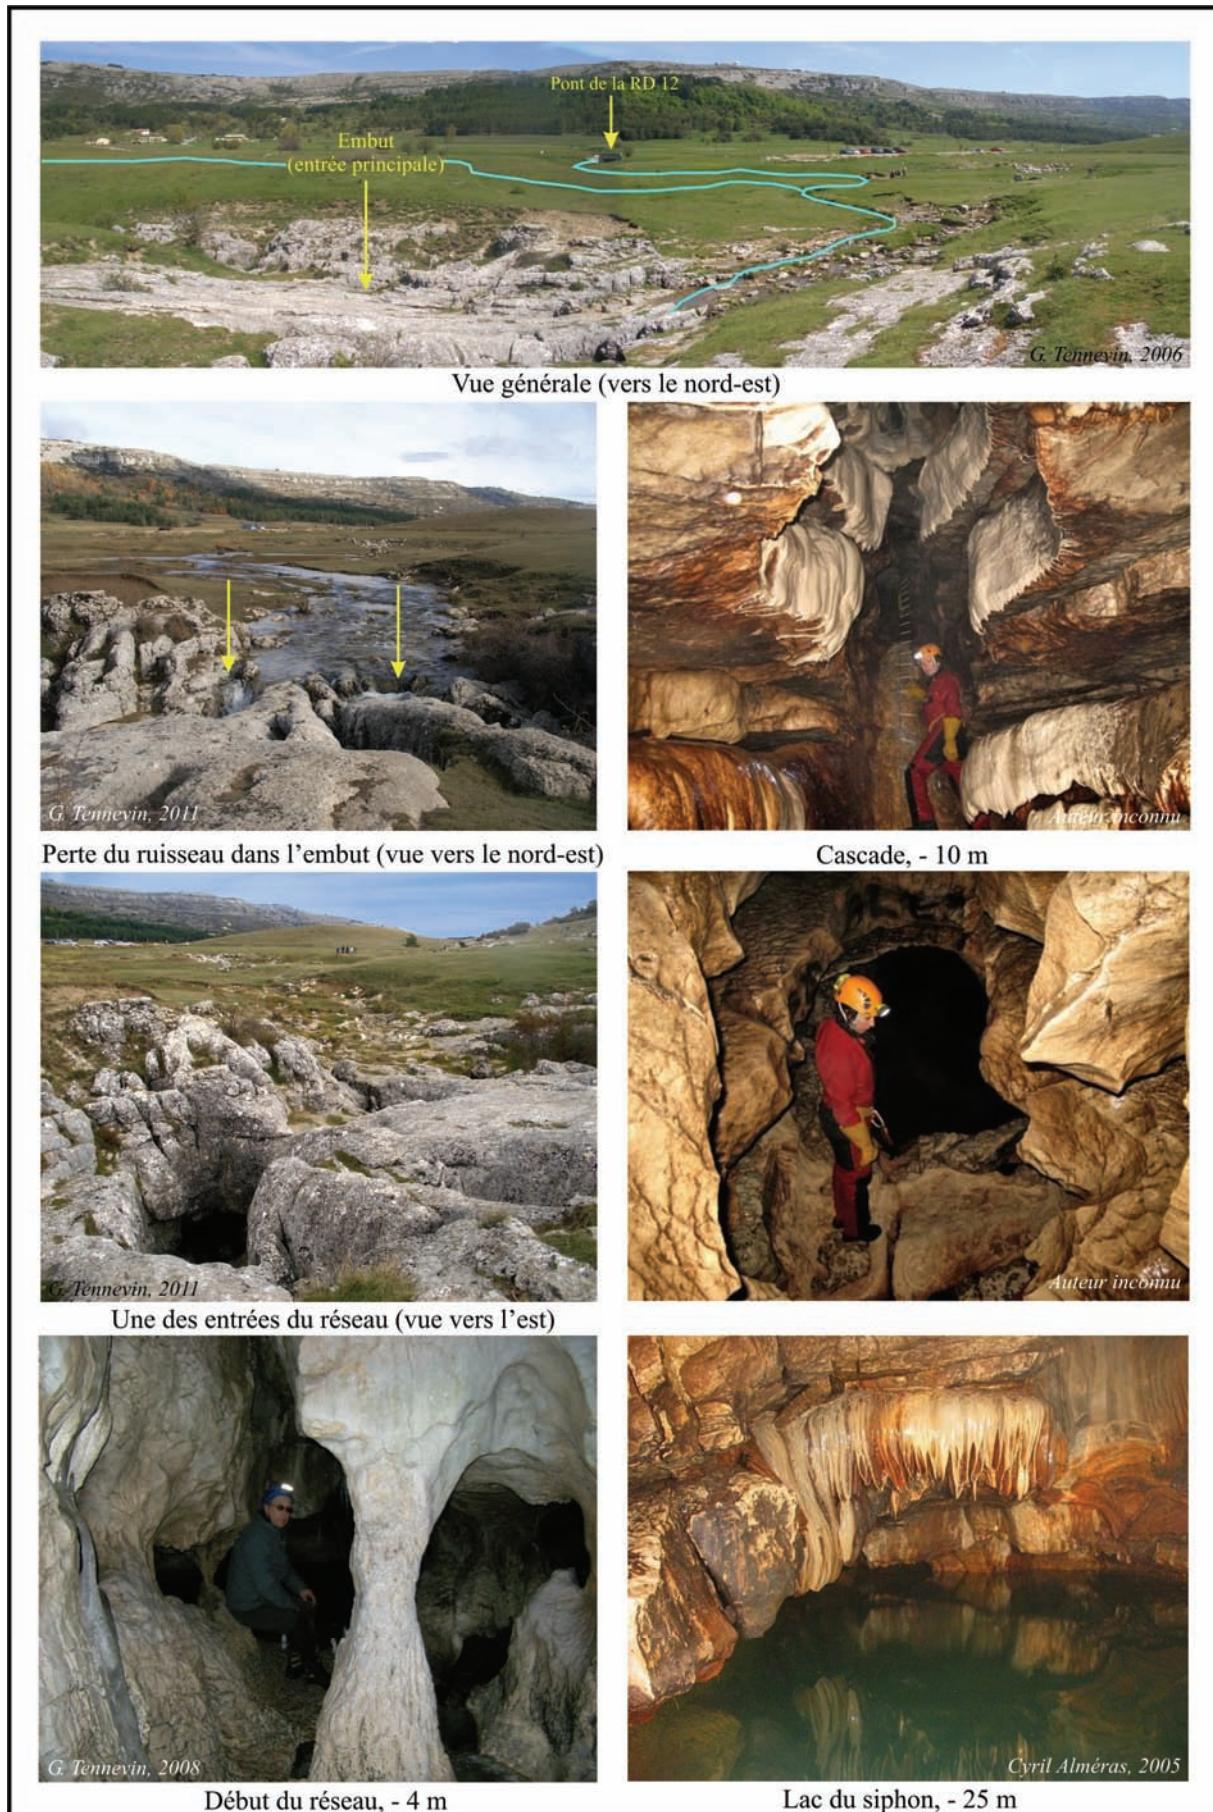
Figure 10 : Le réseau de l'embut de Caussols.

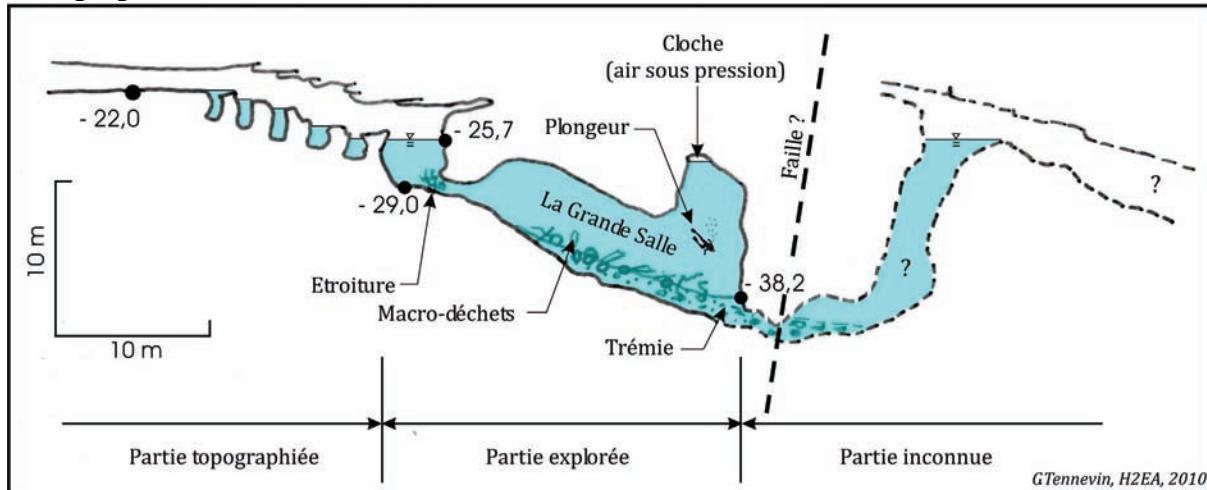
Figure 11 : Profil schématique du siphon de l'embut de Caussols.

La vasque de départ (-25,7 m) possède une profondeur de 4 m environ et permet d'accéder à une étroiture inter-strate (laminoir, -29,0 m) d'une hauteur de 0,5 m par 1,5 m de large. Après une progression de quelques mètres, on débouche dans La Grande Salle d'une vingtaine de mètre de longueur et 5 mètres de large environ. La galerie noyée descend en pente douce jusqu'à -38,2 m environ et le plongeur s'arrête sur le bas d'une trémie (-12,5 m sous le plan d'eau). Une remontée du plafond piège de l'air sous pression. La présence d'un plan d'eau à -25,7 m conditionne l'existence d'un autre plan d'eau à la même profondeur en sortie de siphon (partie inconnue). Il est possible que la géométrie du siphon soit conditionnée par une faille subverticale N340-350.

En l'absence de topographie, la géométrie du siphon peut être approchée par les croquis et les récits d'exploration des plongeurs s'étant succédé dans la cavité. Le schéma suivant se fonde sur la coupe de Y. Créac'h (1962-1965), sur le croquis d'exploration du siphon de F. Poggia (1981), sur les profondeurs et orientations indiquées dans le rapport de F. Schirra (2006), sur la vidéo (2005) et le témoignage oral de P. Aimon (2010).

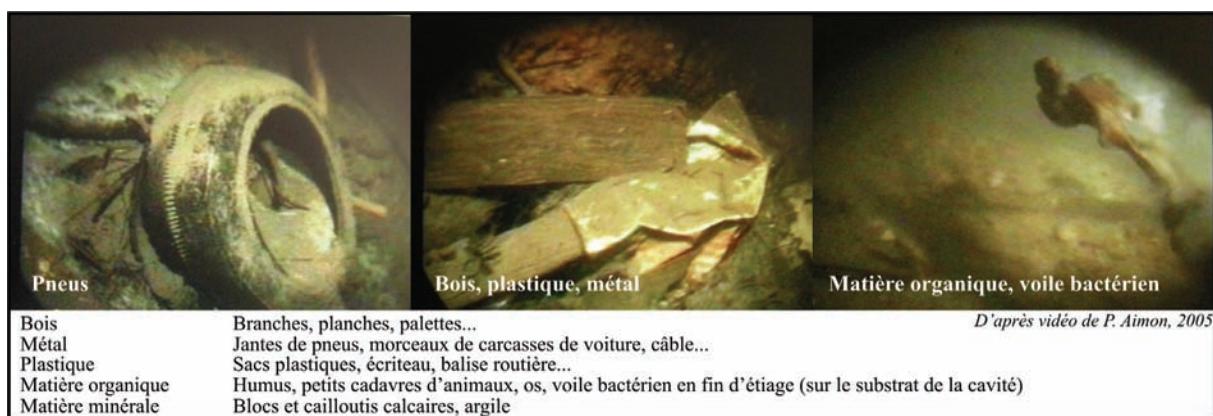
Les éléments suivants (fig. 12) ont été observés dans le siphon lors des différentes plongées :

Figure 12 : Nature des matériaux dans le siphon de l'embut de Caussols.

Ces matériaux, et notamment branches et touffes d'herbes, ont à plusieurs reprises gêné la progression des plongeurs dans l'exploration du siphon. C'est l'histoire de la plaine de Caussols qui se retrouve ainsi dans l'embut, mais il est regrettable que les déchets de l'homme se retrouvent ainsi emportés sous terre. Il a souvent été évoqué que la présence de ces matériaux « bouchaient » l'embut. On rappellera que l'inondation de la plaine de Caussols est un phénomène naturel, se produisant bien avant la venue de l'homme et de ses aménagements. Par conséquent, il est plus probable que ce soit la géométrie du réseau aval qui limite la capacité d'absorption de l'embut (rétrécissement de la taille des galeries), même si on ne peut exclure un effet embâcle lié aux matériaux accumulés.

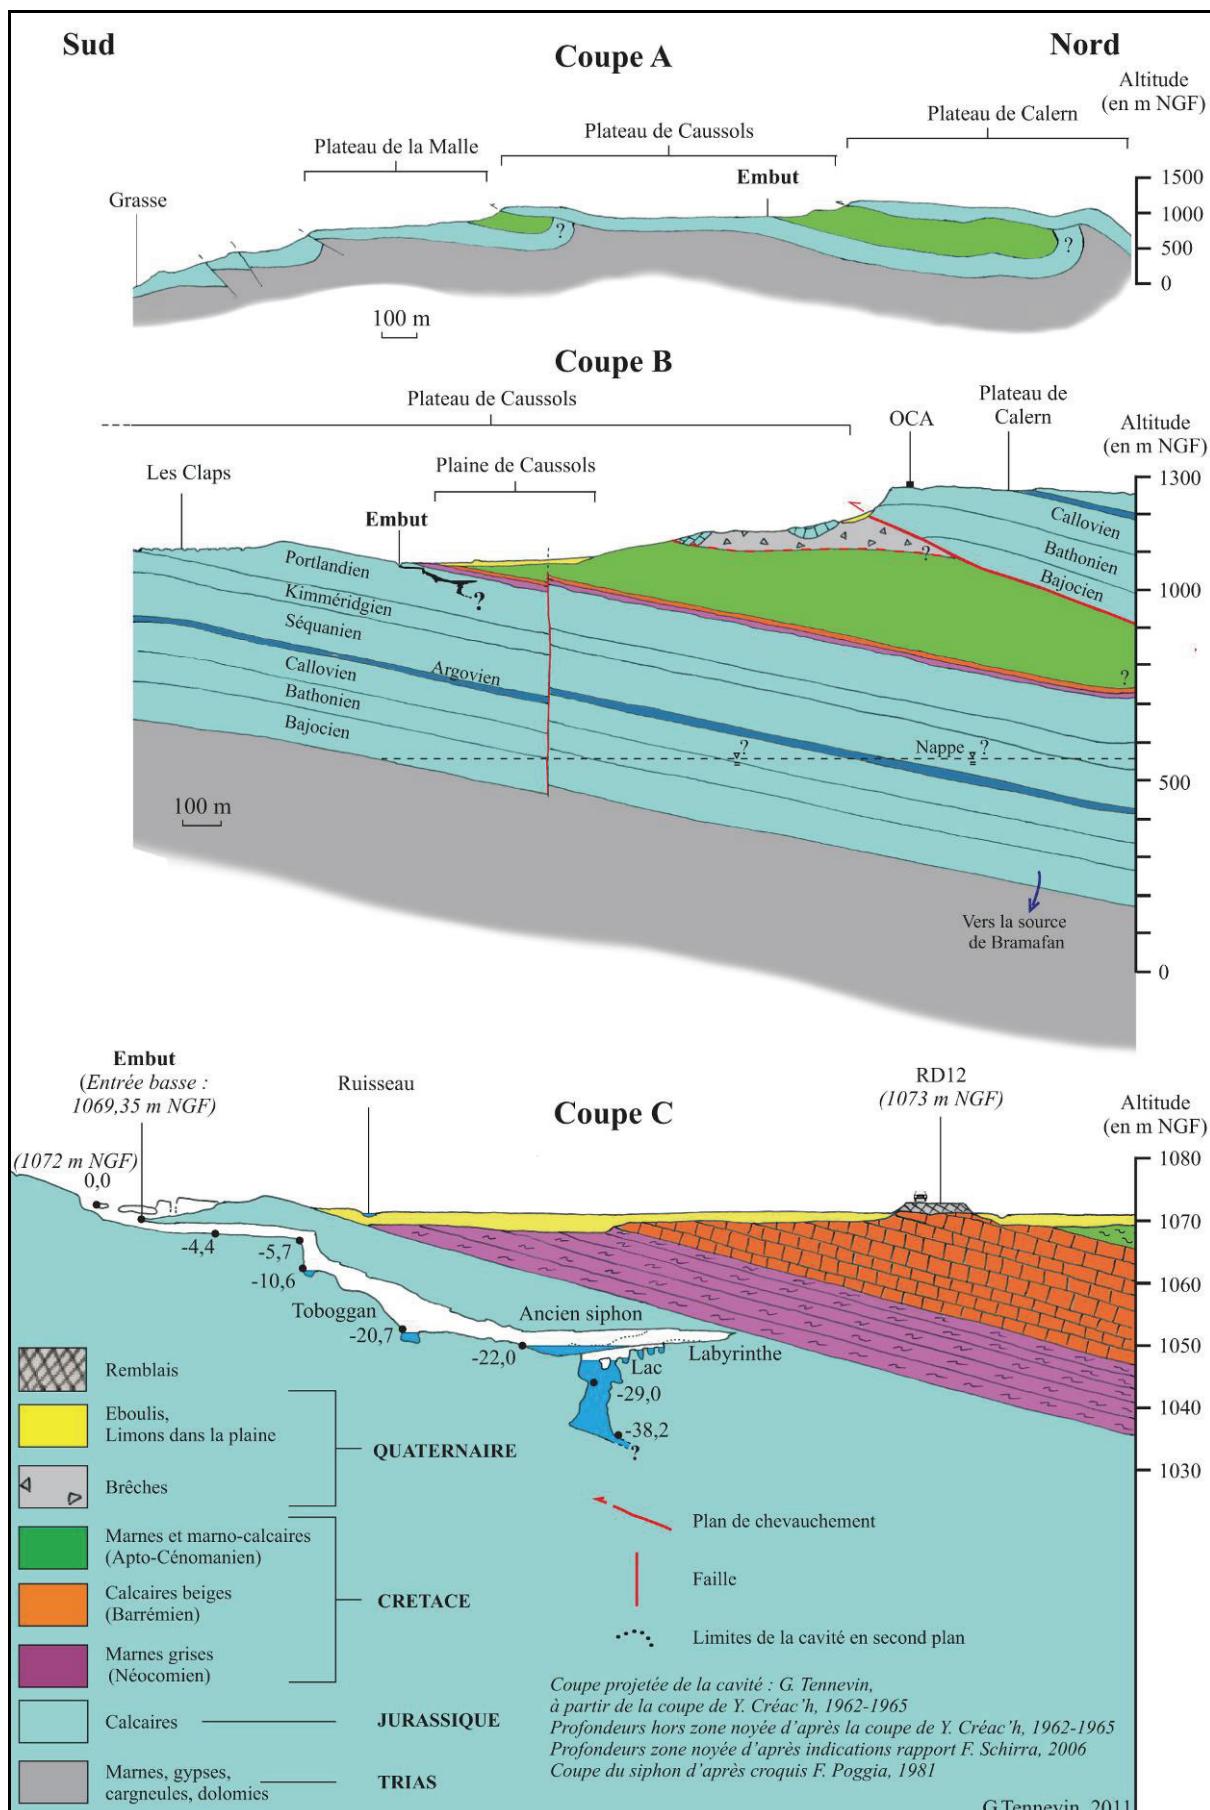
Figure 13 : Coupes géologiques interprétatives nord-sud passant par l'embut de Caussols.

Au Nord, le plateau calcaire de Calern chevauche le plateau de Caussols, sur des terrains crétacés plus ou moins plissés (fig. 13, coupe B). Le chevauchement est souvent masqué par des éboulis de pente et des brèches (éléments anguleux pris dans une matrice calcaire). Ces terrains crétacés sont présents sous les colluvions et limons de la plaine de Caussols et empêchent toute infiltration des eaux.

Plus au Sud, l'érosion a dégagé les terrains calcaires du Jurassique qui forment la majorité du plateau de Caussols (fig. 13, coupe A).

L'embut s'ouvre très exactement au point le plus bas du poljé, au contact entre les terrains crétacés imperméables et les terrains calcaires jurassiques perméables (où les eaux de la cuvette s'engouffrent), et à la faveur de deux failles qui abaisSENT et décalent légèrement les calcaires (fig. 15, compartiment 2). La position de l'embut n'est donc pas due au hasard.

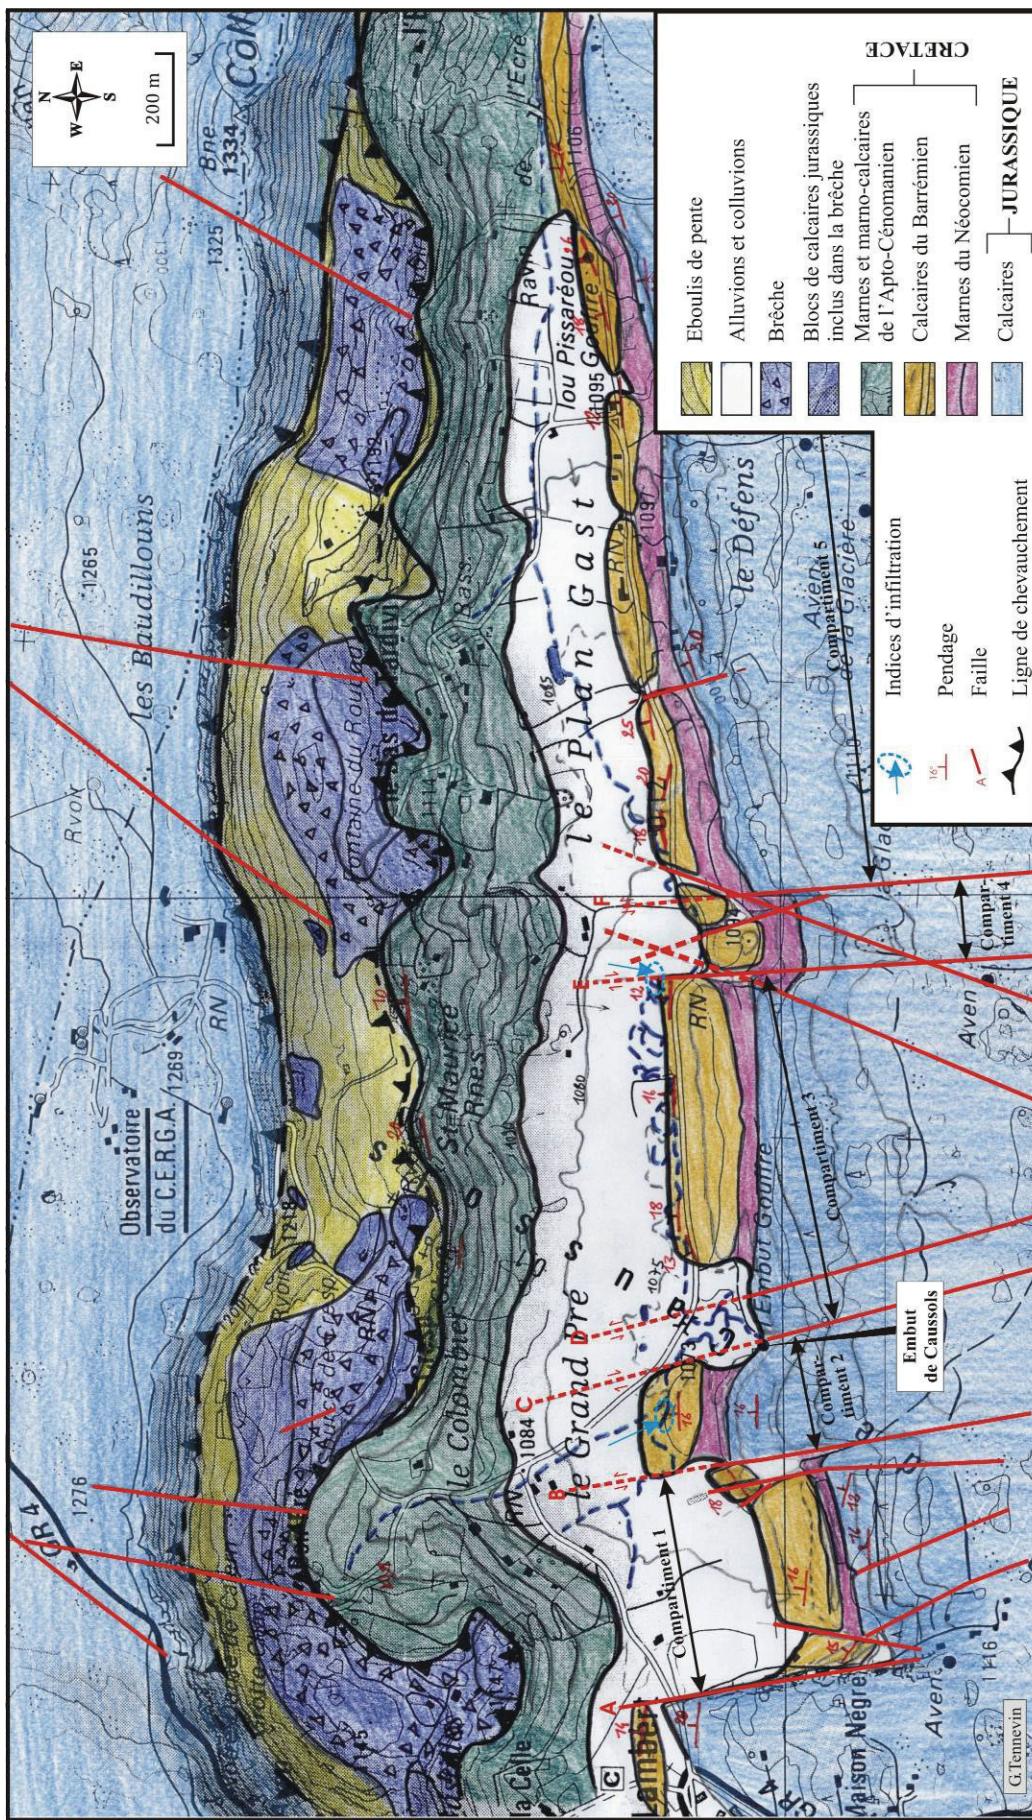
Figure 15 : Cartographie géologique détaillée autour de l'embut de Caussols.

Les terrains que l'on rencontre couramment dans l'Arc de Castellane et donc à proximité de l'embut (fig. 15) sont les suivants (des plus anciens aux plus récents) :

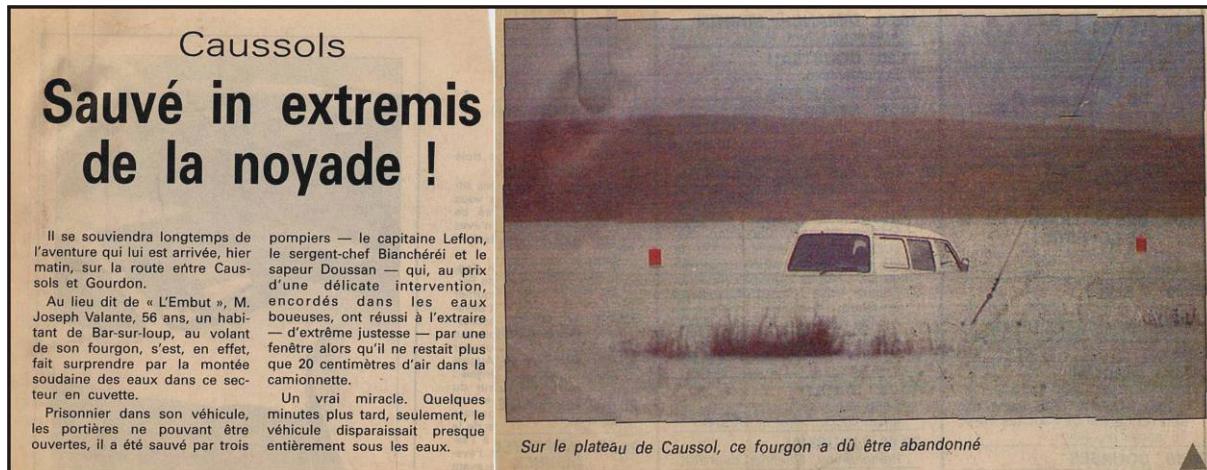
Figure 16 : Un automobiliste en difficulté (Nice Matin, 07/11/2000).

Lorsqu'elles surviennent, les inondations du poljé couvrent une partie seulement de la plaine de Caussols et peuvent gêner la circulation, à l'exemple de la mésaventure arrivée à un automobiliste le 6 novembre 2000 (fig. 16).

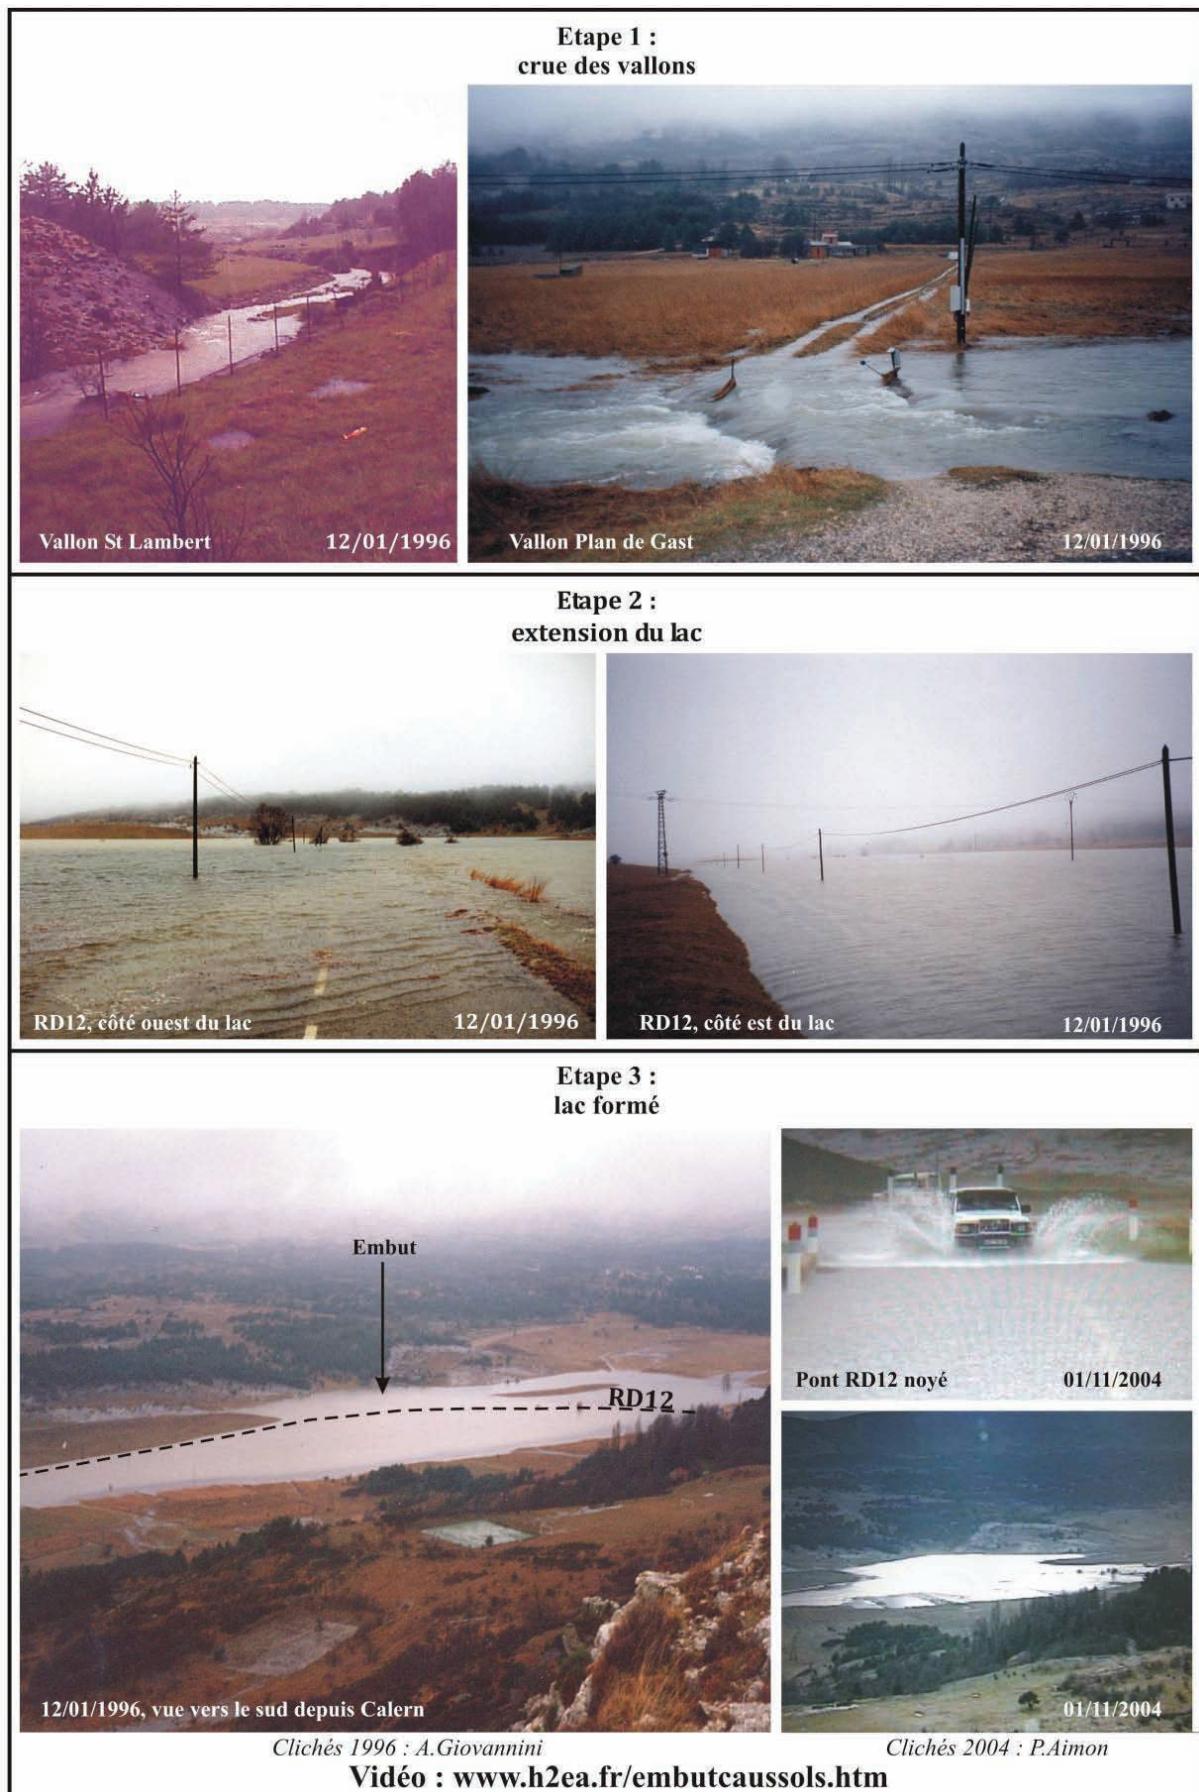
Figure 17 : Les inondations du poljé de Caussols.

Lors de très fortes précipitations, les eaux ruisselantes du poljé se concentrent en direction de l'embut (crue des vallons) et peuvent le saturer. Il se forme alors rapidement un lac temporaire, qui peut parfois dépasser le niveau de la route départementale mais qui disparaît en une journée environ en l'absence de nouvelles pluies (fig. 17 et vidéo sur www.h2ea.fr/embutcaussols.htm).

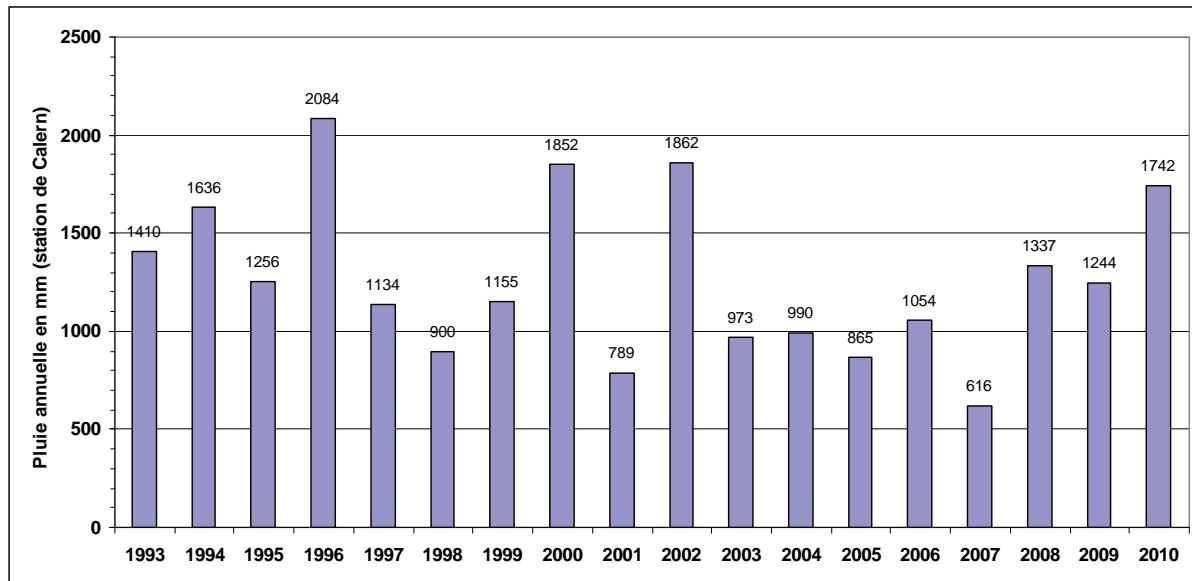
Figure 18 : Pluies annuelles à l'Observatoire de Calern.

– Pluies annuelles : entre 1993 et fin 2010, les pluies annuelles ont évolué entre 616 mm (2007) et 2084 mm (1996). Les années 1994, 1996, 2000, 2002 et 2010 ont été particulièrement pluvieuses et les années 1998, 2001, 2005 et 2007 particulièrement sèches (fig. 18). Sur 18 années, la pluie annuelle moyenne s'établit à 1272 mm, ce qui positionne les plateaux de Caussols et de Calern dans les secteurs les plus arrosés des Alpes-Maritimes avec le massif du Mercantour. Pour comparaison, la pluie annuelle moyenne à Nice est de 786,8 mm (FANDEL C. & al, 2009).

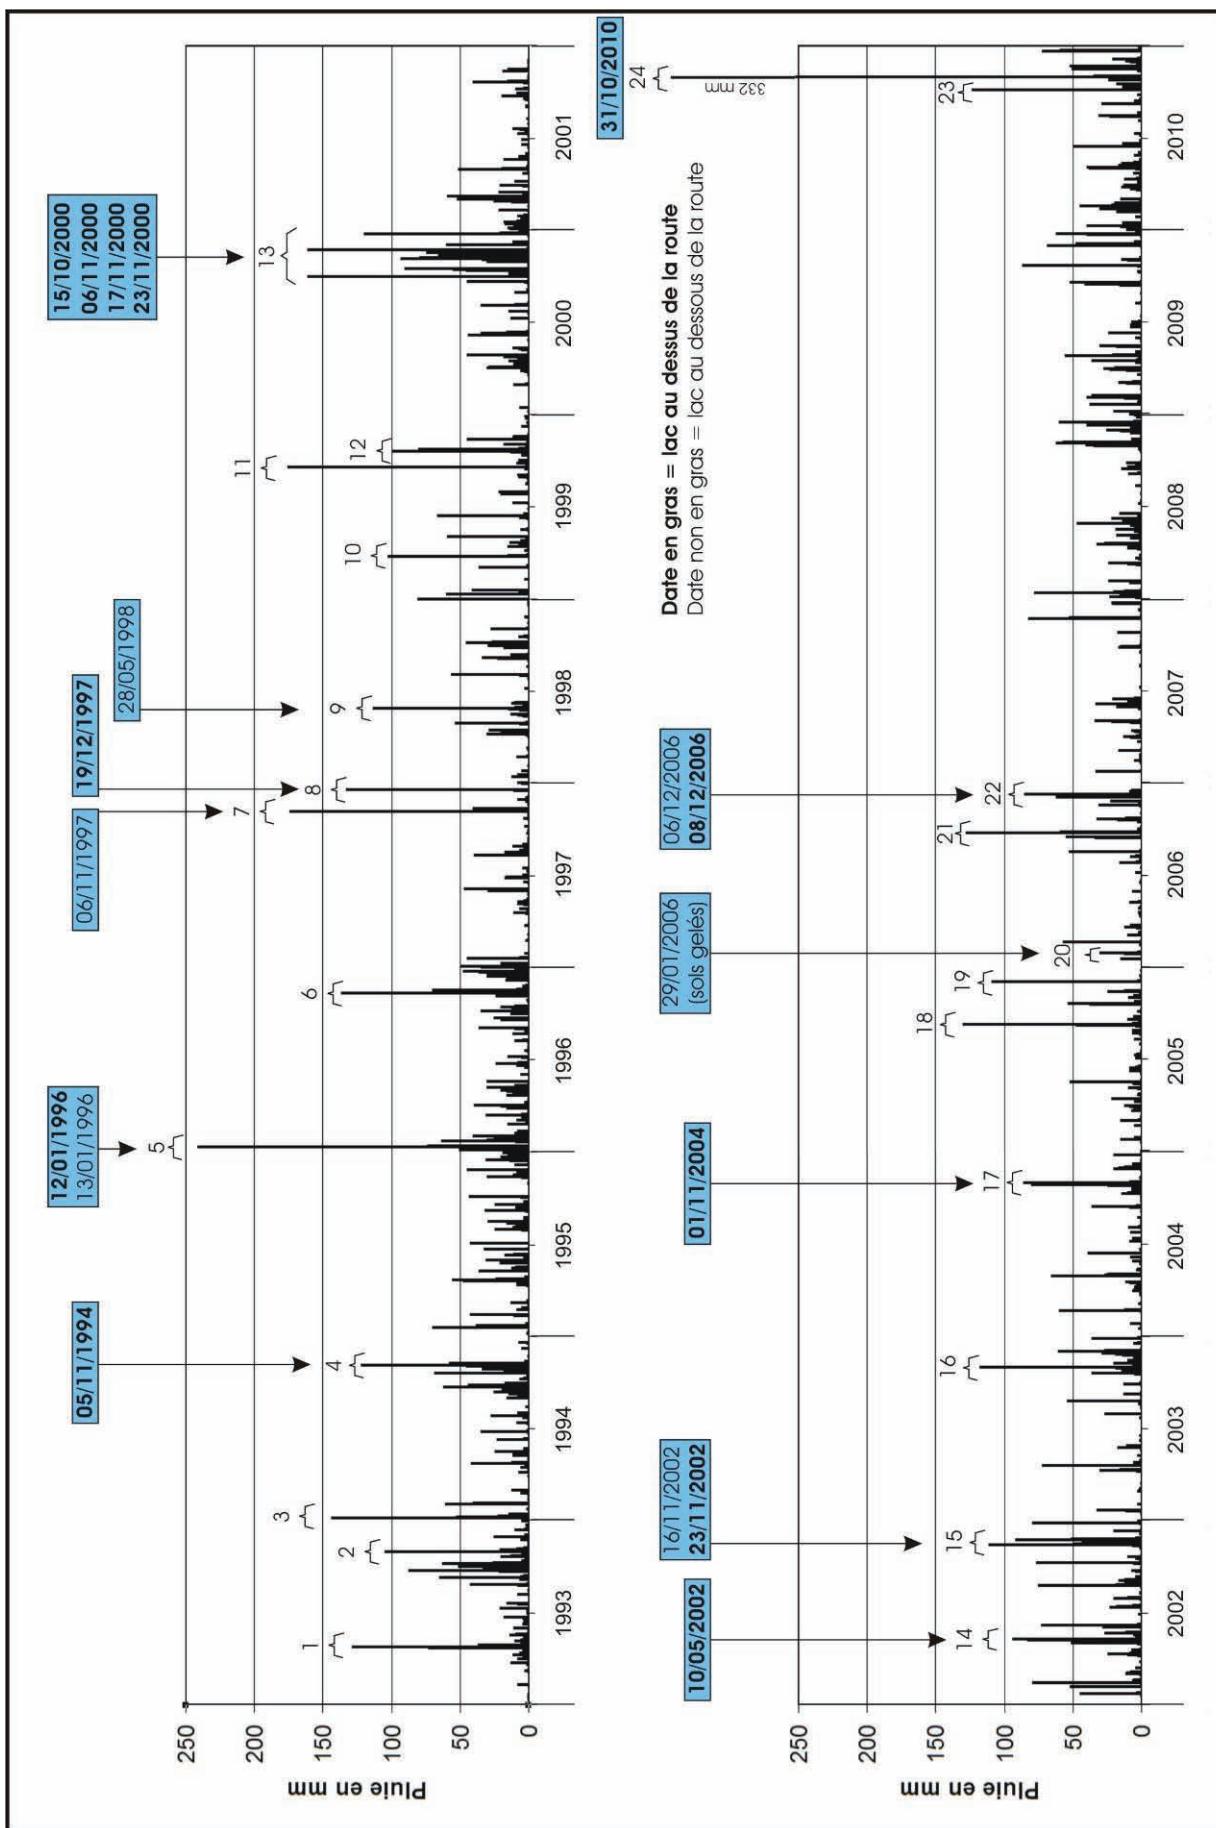
Figure 19 : Pluies journalières et occurrences d'inondation du polje de Caussols.

– Pluies journalières : les pluies journalières sont présentées sous forme de graphique en figure 19. Elles peuvent être importantes avec 22 pluies de plus de 100 mm observées entre 1993 et fin 2010. La pluie de 332 mm le 31/10/2010 constitue un record sur la période considérée. Les pluies de fin septembre à fin décembre 2000 constituent la période pluvieuse la plus intense observée sur la période considérée.

– Pluies horaires : tous les épisodes pluvieux majeurs (numérotés de 1 à 24 sur la figure 19) ne sont pas à l'origine d'une inondation de la plaine. A l'échelle horaire, on s'aperçoit que les pluies peuvent être extrêmement intenses (jusqu'à 44 mm/h le 01/11/2004, épisode pluvieux n°17 et 45,6 mm/h le 31/10/2010, épisode pluvieux n°24) et que des pluies très intenses peuvent durer plusieurs heures (10 heures consécutives de pluies à plus de 10 mm/h le 11/01/1996, épisode pluvieux n°5).

En première approche, on remarque que les inondations ont lieu lors de fortes pluies journalières (fig. 19). Cependant, certaines pluies très importantes (épisodes 1, 3, 6, 10, 11, 12, 16, 18, 19, 21, 23) ne provoquent pas d'inondation tandis que des pluies proportionnellement plus faibles provoquent l'inondation (épisodes 4, 7, 8, 9, 14, 17, 20, 22).

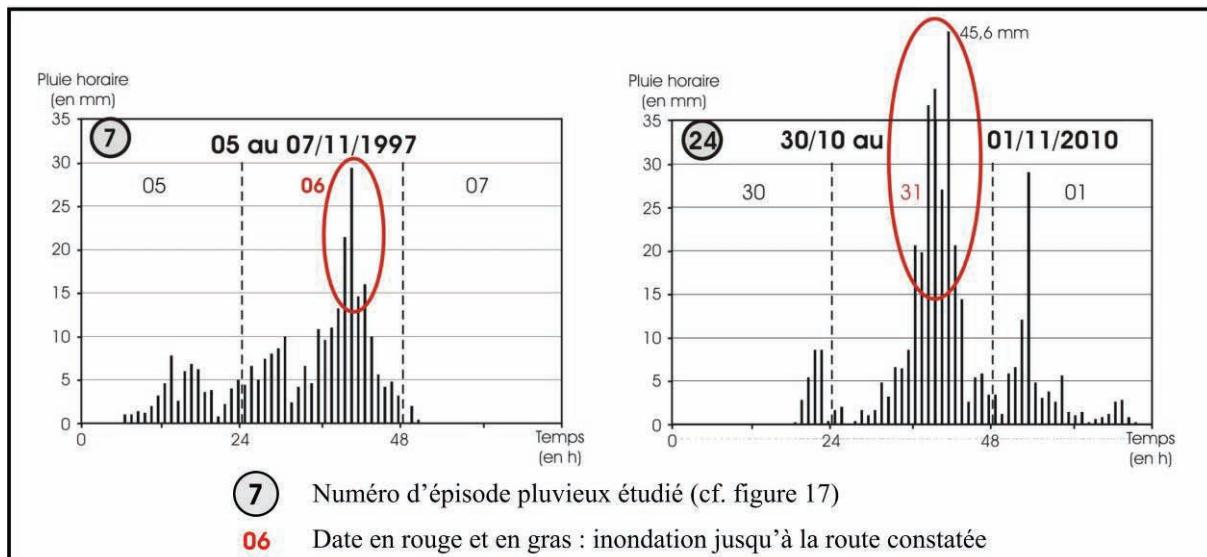
Les conditions minimum sont les suivantes : pluies intenses (supérieures à 14 mm/h pendant 2 à 3 heures), survenant sur sols préalablement saturés (au moins 80 mm de pluies les 2/3 jours précédents), à l'exemple des deux cas suivants :

Figure 20 : Pluies horaires sur deux épisodes pluvieux à l'origine d'une inondation.

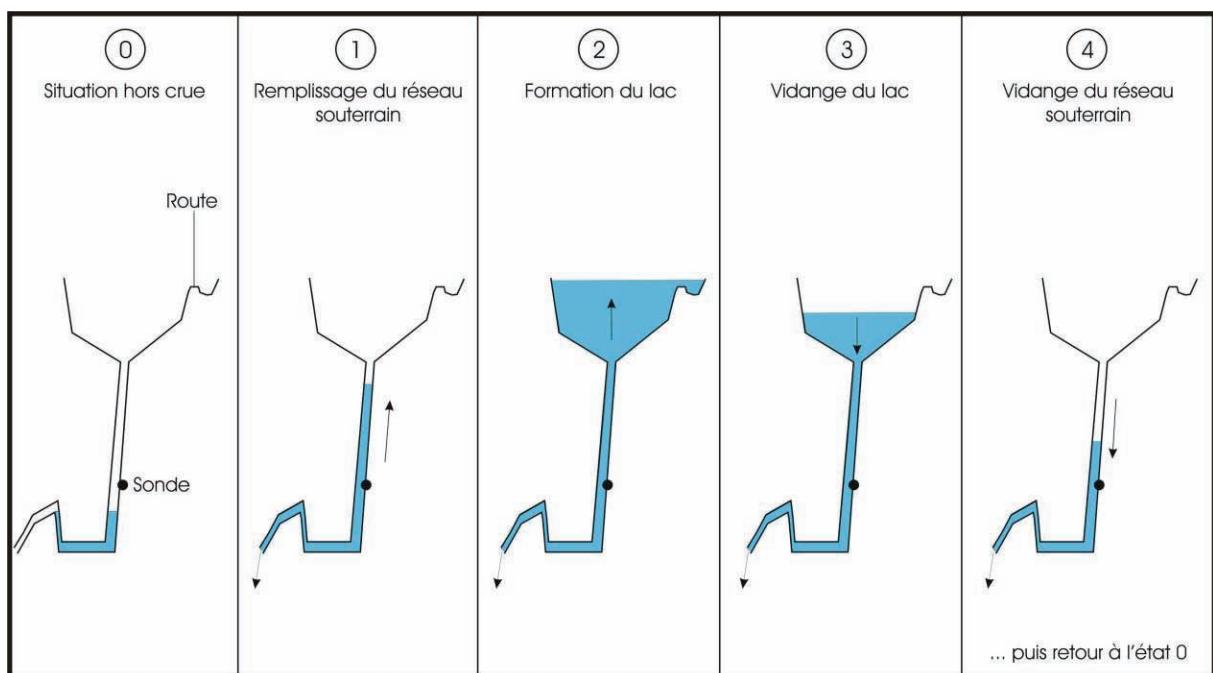
- Etape 0 : situation hors crue, le siphon évacue les faibles débits permanents arrivant à l'embut,
- Etape 1 : remplissage du réseau souterrain, le débit apporté à l'embut par les ruisseaux dépasse sa capacité d'absorption et le niveau monte dans le réseau (remplissage de l'ancien siphon puis montée rapide en une heure environ jusqu'en surface, 1070 m NGF environ),
- Etape 2 : formation du lac, le débit apporté à l'embut par les ruisseaux continue de dépasser sa capacité d'absorption, le lac se forme et inonde la route, voire au delà,
- Etape 3 : vidange du lac, le débit apporté à l'embut par les ruisseaux ne dépasse plus sa capacité d'absorption et le lac se vidange jusqu'à atteindre l'entrée de l'embut,
- Etape 4 : vidange du réseau souterrain, la vidange s'effectue très rapidement (en 1 heure environ d'après le suivi d'une sonde installée en 2006 dans l'embut).

Figure 21 : Mécanisme d'inondation de l'embut et du poljé de Caussols.

La saturation de l'embut étant démontrée, le mécanisme d'inondation suivant peut être validé (cf. figure 21) :
